The european wire die maker

ripariamo le tue filiere

REDIES

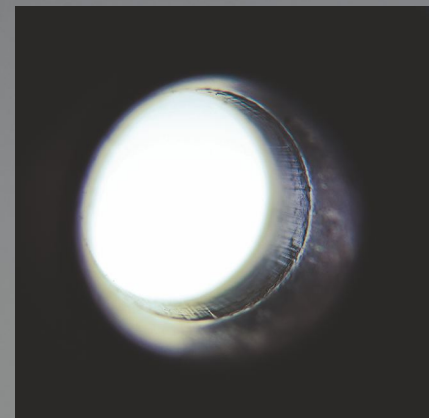
PRIMA

problemi reali:

- aumento delle forze di trazione
- perdita di lubrificazione
- filo prodotto ovalizzato
- rigature, superficie del filo insoddisfacente
- aumento del diametro del filo

problemi visibili:

- anello di usura
- lucidatura danneggiata
- buchi

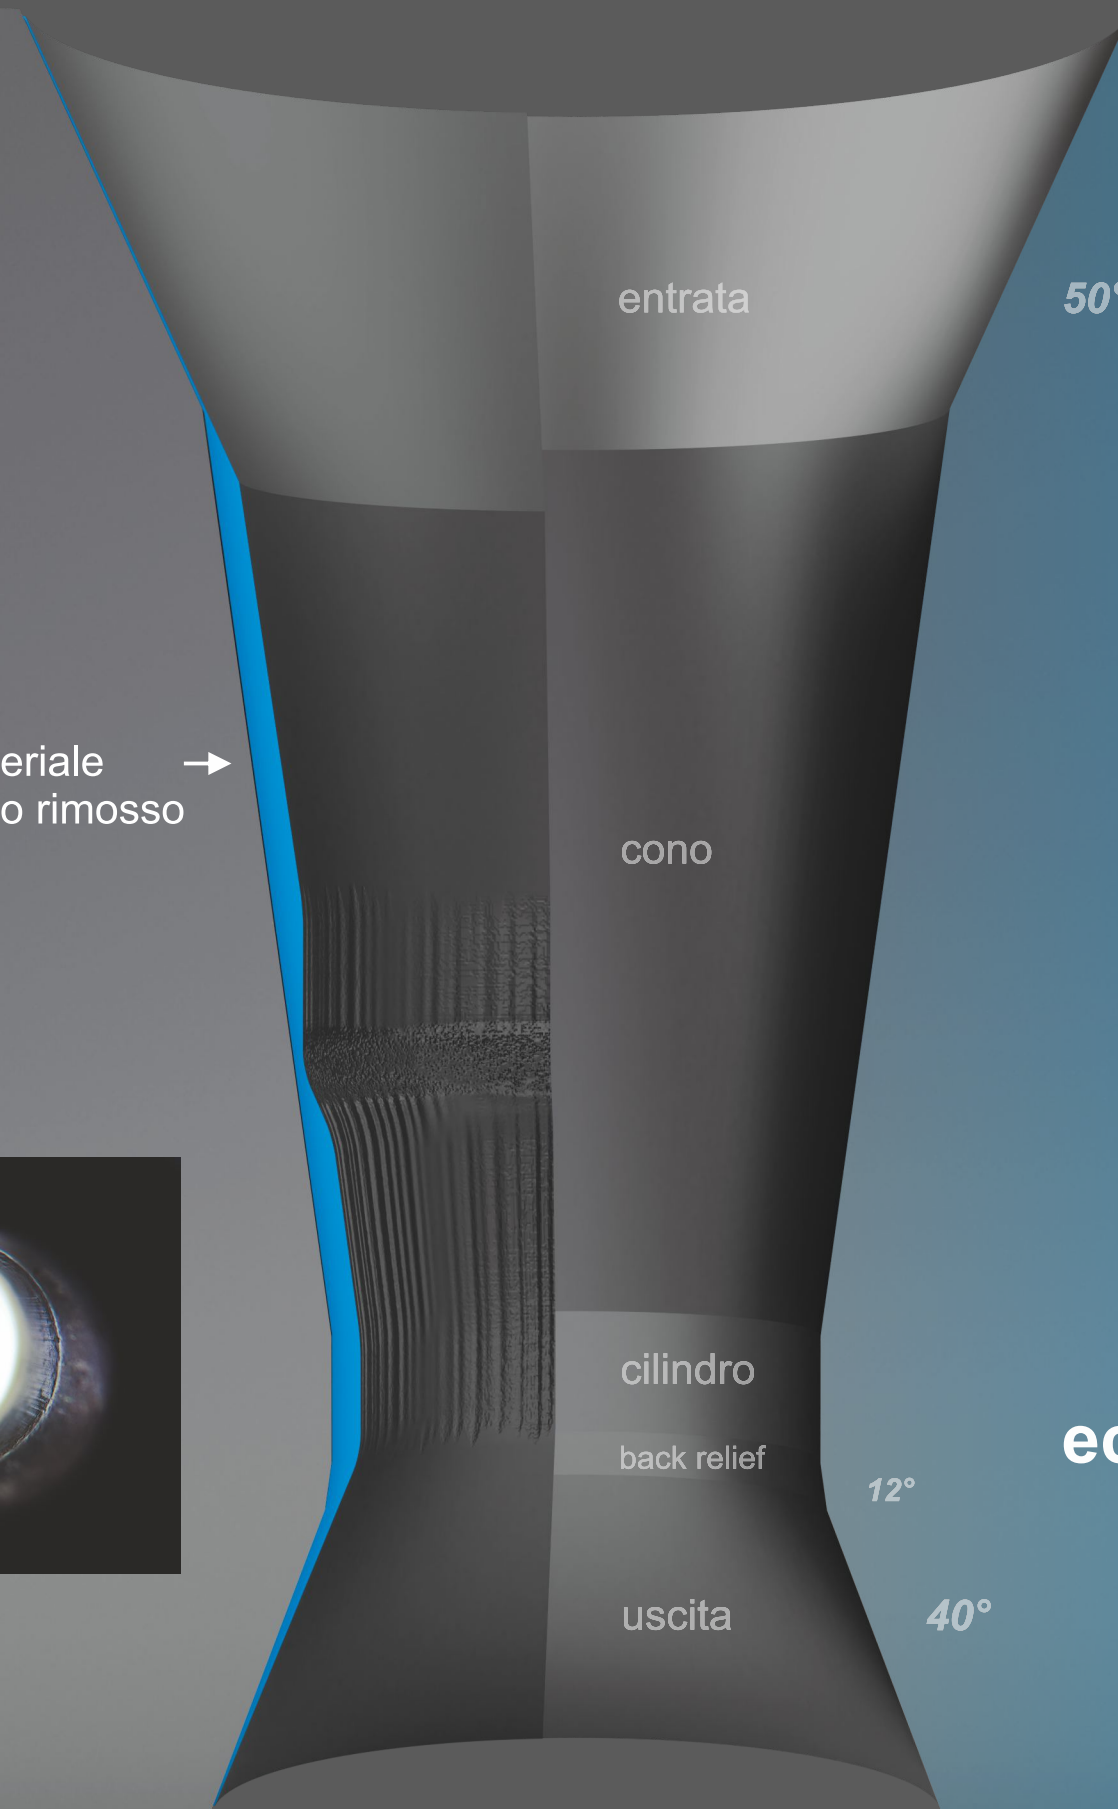
DOPO

Il materiale
è stato rimosso →

Diamante Naturale + PCD +
Metallo Duro

- Geometria e proporzioni mantenute
- Tecnicamente una nuova filiera*
- Back relief migliora le prestazioni
- Rettifica consente risparmiare risorse
...in media due terzi grazie al riutilizzo

*La qualità dipende dalla placchetta.
Il disallineamento dei cristalli diamante, per esempio, non può essere corretto.
