**REDIES**

**Filiere**

**tecnicamente nuovo +  
economicamente ragionevole**

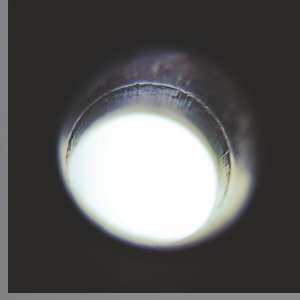
entrata

50°

cilindro

back relief

12°

uscita

40°

- Geometria e proporzioni mantenute
- Tecnicamente una nuova filiera\*
- Back relief migliora le prestazioni
- Rettifica consente risparmiare risorse
- ...in media due terzi grazie al riutilizzo
